Раскрывается строительная история церкви, определяется первоначальный архитектурный облик, дается архитектурно-художественная и стилистическая оценка, выявляются характерные особенности архитектуры памятника. Научные обследования объекта позволили рассмотреть два варианта реставрационного решения и проанализировать их обоснованность. Критериями оценки являются подлинность и достоверность. Особое внимание обращается на сохранение патины времени и естественности состарившегося здания.

## Пятницкая церковь в деревне Барабаново / Paraskeva Pyatnitsa Church in the village of Barabanovo

текст  
Андрей Бодэ  
Анна Ермакова /  
text  
Andrey Bode  
Anna Ermakova

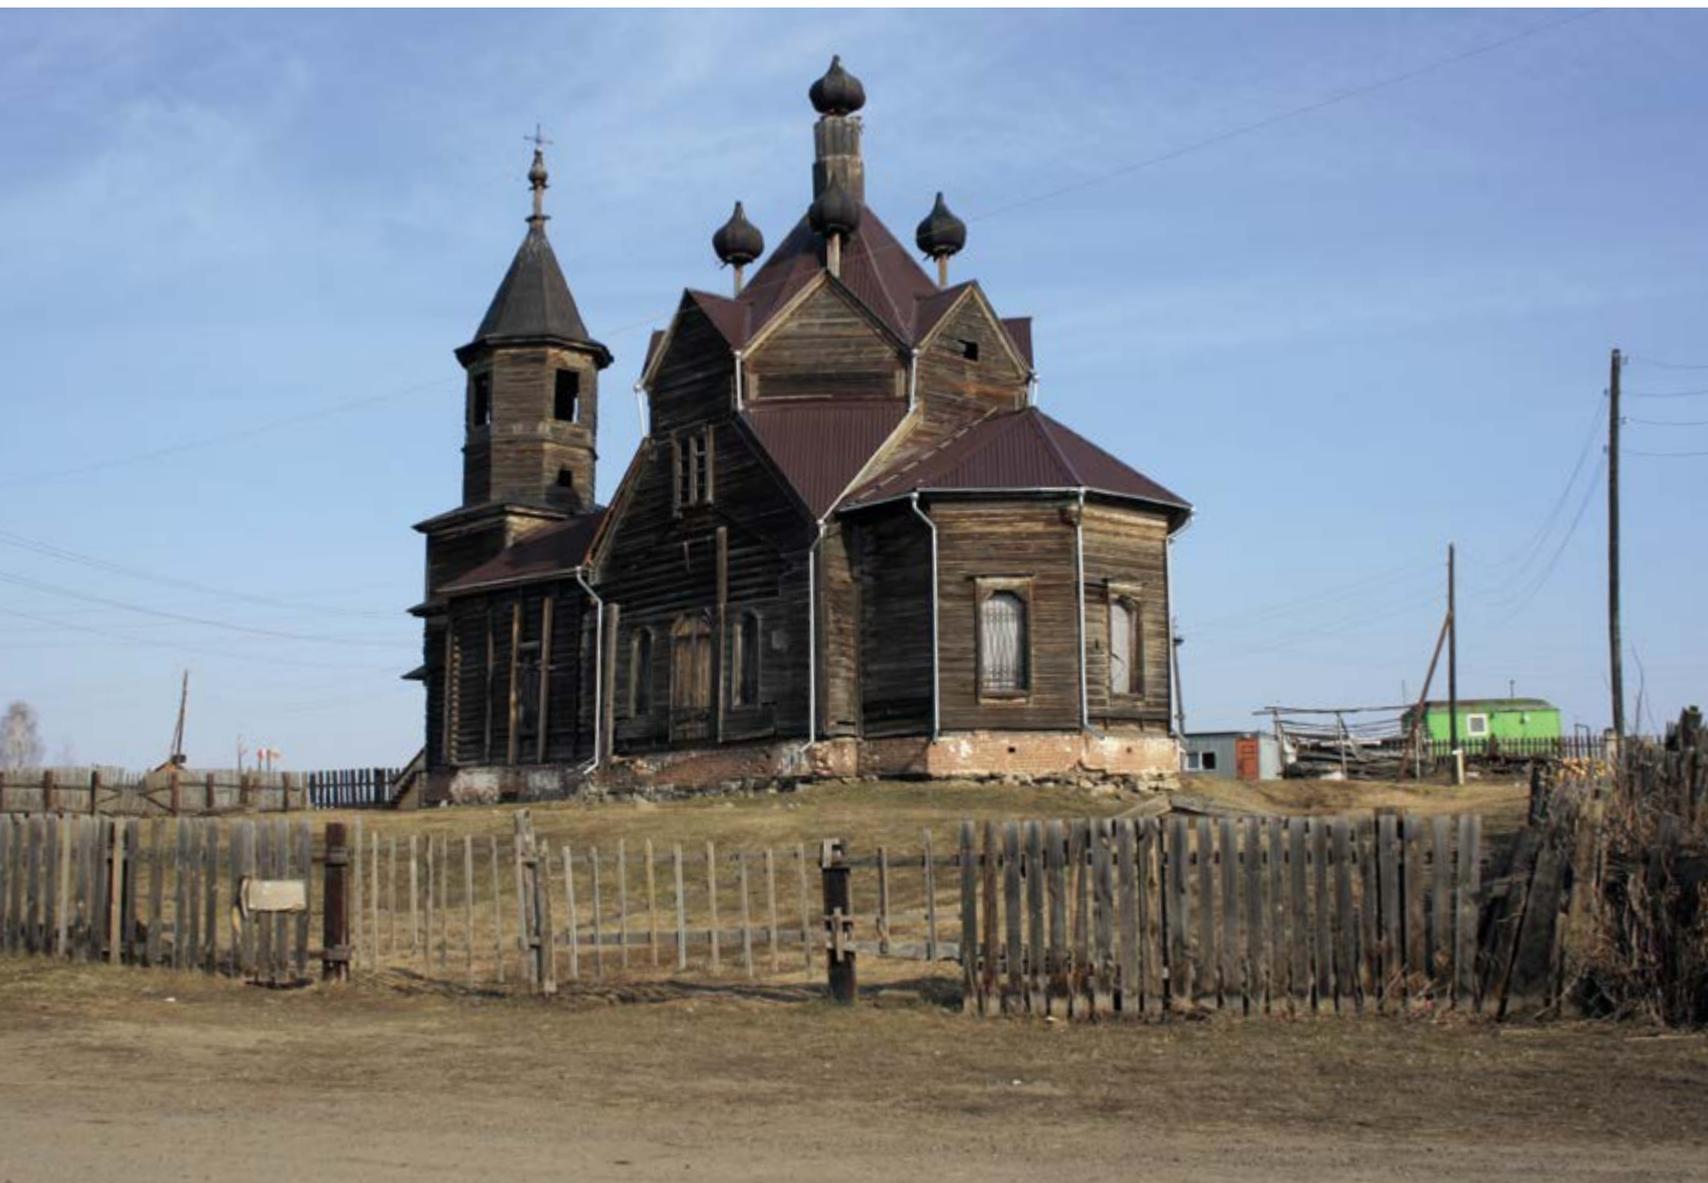
v Церковь Параскевы  
Пятницы в дер. Барабаново  
Красноярского края.  
1856–1858

Церковь Параскевы Пятницы представляет собой здание, состоящее из разновеликих объемов: четверика молитвенного помещения, пятистенного алтаря, трапезной и колокольни. Композиция строго симметричная относительно продольной оси. Четверик в верхней части переходит в восьмерик и имеет сложное завершение в виде шатра с восемью щипцами и пятиглавием. Алтарь и трапезная покрыты простыми невысокими скатными крышами. Стройная четырехъярусная колокольня завершается шатром с главкой. Стены здания бревенчатые срубные, крыши и завершения – каркасные. Снаружи стены имеют дощатую обшивку, кровли металлические.

Постройка стоит на ленточном фундаменте из природного камня-известняка, сложенного на известковом растворе глубиной заложения около 1 м. Цокольная часть кирпичная, снаружи покрыта известковой обмазкой. Сруб сложен из сосновых бревен, углы церкви, трапезной и основания колокольни срублены с остатком и с прямыми углами внутри (в крюк), углы алтаря и верхнего яруса колокольни рублены в лапу.

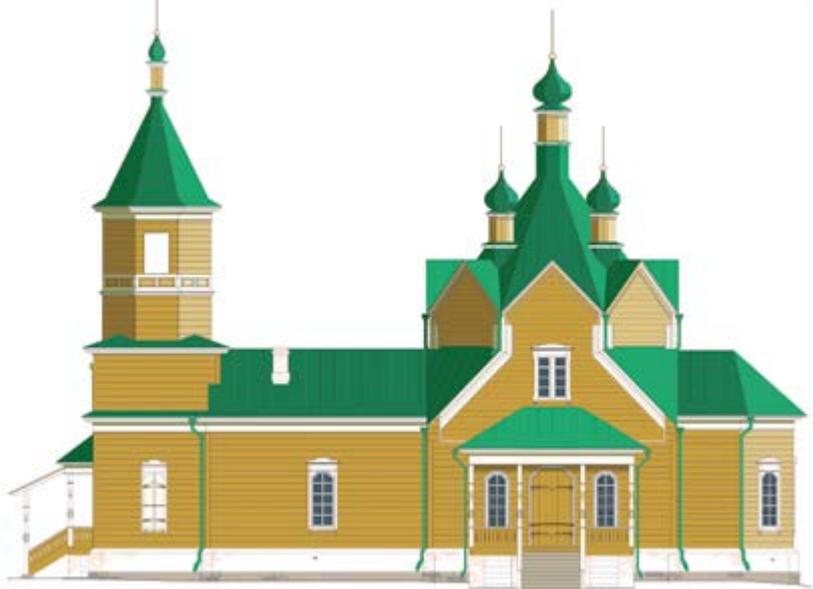
< Реконструкция первоначального облика. Вариант с зеленой покраской крыши. Из проекта реставрации. 2019

Как мы выявили, на первом этапе стены сруба не имели обшивки, кровля была деревянная, окрашенная зеленой краской. На фоне бревенчатой стены изящно выделялись наличники окон. Крыльца, от которых остались следы на стенах и одно из которых мы видим на старой фотографии, скорее всего, в таком же виде были изначально. На втором строительном этапе после ремонта в начале XX в. стены церкви получили обшивку, сделаны металлические кровли с организованным водостоком. Стены были окрашены охрой, наличники, карнизы и детали – белой краской.

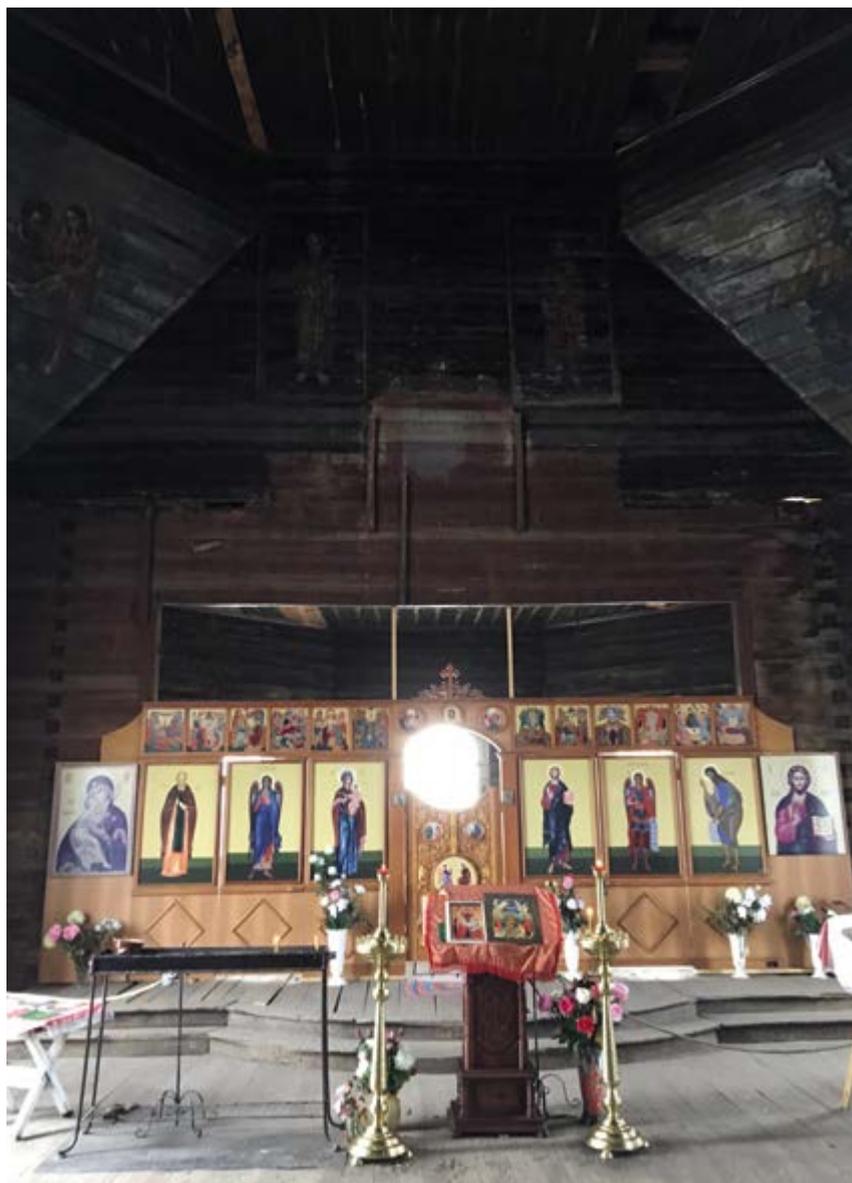
#### v Интерьер Пятницкого храма

Внутри храм очень просторен. Основной четверик соединен широким проемом с трапезной и, по сути, они вместе образуют единое большое помещение. Четверик на высоте 9 м перекрыт плоским потолком с четырьмя треугольными парусами. Стены в интерьерах гладко оштукатурены и первоначально окрашены в голубой цвет, швы затерты известковой штукатуркой. Так же были окрашены подшивные потолки и паруса. Сейчас окрашенные бревна стен и доски потолков сильно потемнели и приобрели темный коричнево-зеленоватый цвет.

Подшивка на потолках основного молитвенного помещения и алтаря подбита к балкам из неотесанных круглых бревен. Эта подшивка явно первоначальная. В трапезной на плоском потолке тоже была подшивка, но под ней открывается тщательно отесанный потолок из плах, уложенных на поперечные балки. Первоначально потолок в трапезной не имел дощатой подшивки и не был окрашен. Полы в церкви состоят из толстых досок и половин бревен, уложенных на поперечные балки. На полу остались следы от двух печей в западной части трапезной, еще одна печь была в алтаре.

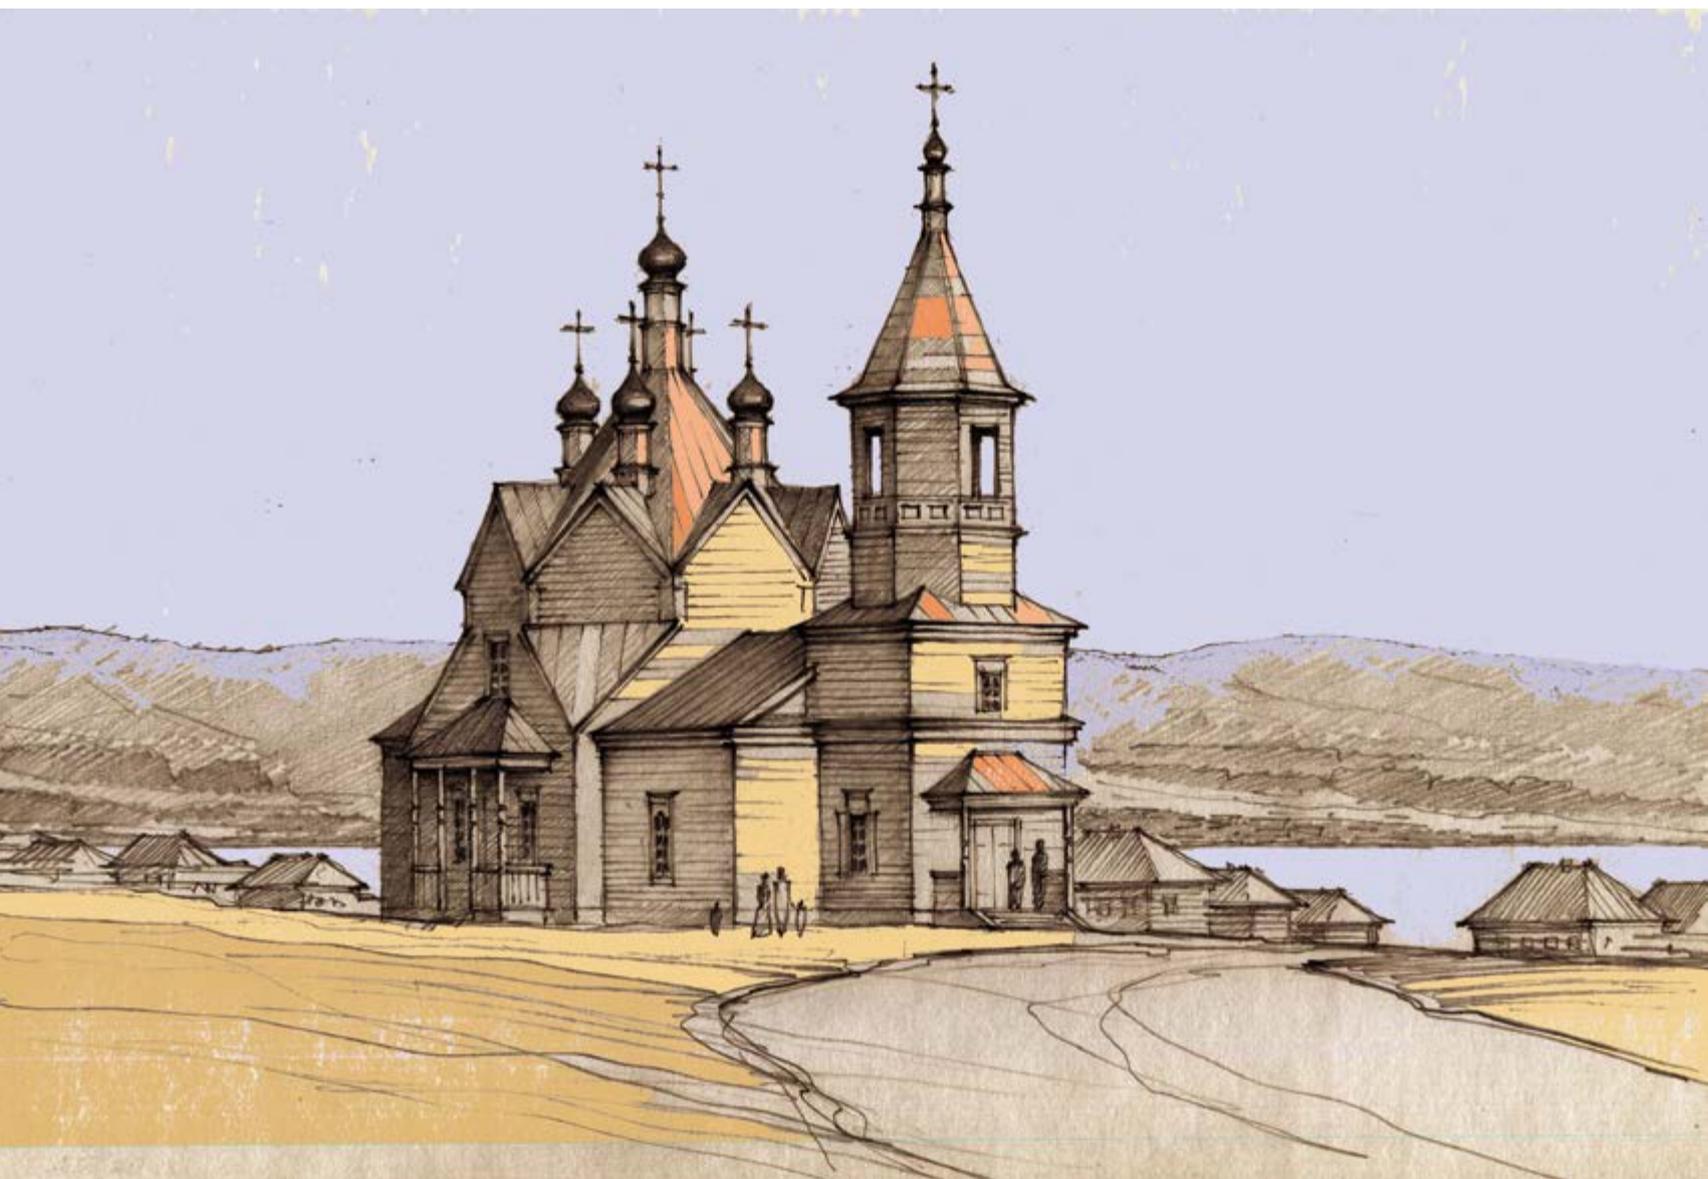
v Церковь Параскевы Пятницы в Барабаново. Ожидаемый реставрационный результат.  
Рис. А. Б. Бодэ

Таким образом, проектное реставрационное решение церкви Параскевы Пятницы с сохранением патины времени, подчеркивающее подлинность материалов и возраст постройки, демонстрирует новый подход к реставрации деревянного памятника, полностью еще не апробированный ни на одном объекте. В формах памятника мы воспроизводим его облик вековой давности, но в характере поверхностей мы показываем эту вековую давность.

Этот подход распространяется и на стены, и на кровли, и на интерьеры. Старые доски обшивки остаются в существующем состоянии, новые не тонируются и со временем стареют естественным образом. Под карнизами и свесами крыш сохраняются остатки покраски. Кровли, выполненные из оксидированной меди, приобретут темный черно-коричневый цвет, схожий с цветом старого железа. Объект, полученный после реставрации, должен выглядеть минимально обновленным.
