# Дом-музей В. И. Сурикова: микологическое обследование / V. I. Surikov House-Museum: Mycological investigation

текст  
**Полина Звонарева**  
 Сибирский федеральный университет (Красноярск)  
 text  
**Polina Zvonareva**  
 Siberian Federal University  
 (Krasnoyarsk)

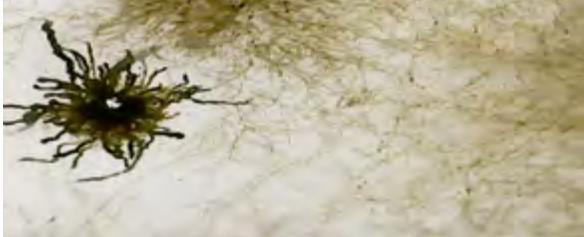
^ Рис. 4. Биоповреждения под микроскопом

При микологическом обследовании на наружной стене, за обшивкой тесом, обнаружены загрязнения, в пробах присутствует комплекс микромицетов-биодеструкторов. Наибольшее количество мицеллярных грибов во взятых пробах относятся к роду *Ulocladium sp.* (черная плесень) (рис. 4).

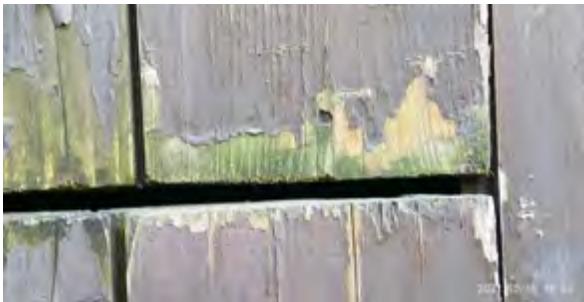
^ Рис. 5. Обрастания деревянных конструкций водорослями

Поверхность деревянной стены, расположенной со стороны северо-восточного фасада под лестницей 1-го этажа, имеет обрастания альгоценозами: зелеными водорослями (*Chlorophyta*), сине-зелеными (*Cyanophyta*) (рис. 5).

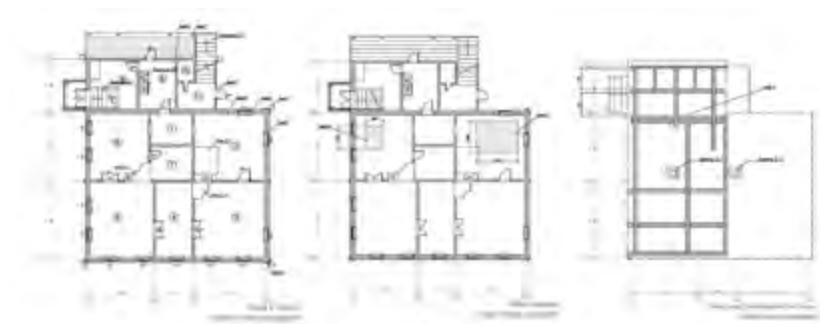
Все взятые пробы из зондажей №№ 1–13 были подвергнуты исследованию, которое проводилось для определения характера биоповреждения и вида биодеструктора методом посева отобранных проб на питательную среду, приготовленную на основе агар-агара (рис. 3). В результате исследований установлены виды плесневых и домовых грибов.

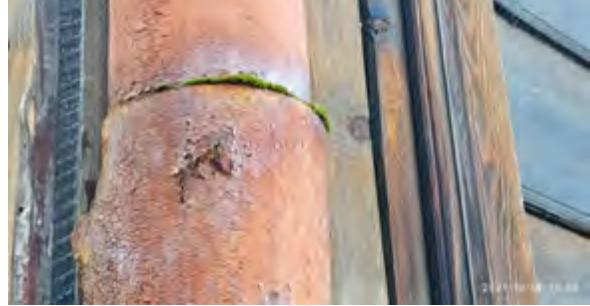
^ Рис. 6. Повреждения металлических элементов

На металлических элементах, водостоках повсеместная коррозия, обрастание мхами. Повсеместное замачивание бетонной отмостки, биоповреждения в виде мхов и альгоценозов, местами трещины и разрушения (рис. 6).

На металлических элементах, водостоках повсеместная коррозия, обрастание мхами (зонд №5).

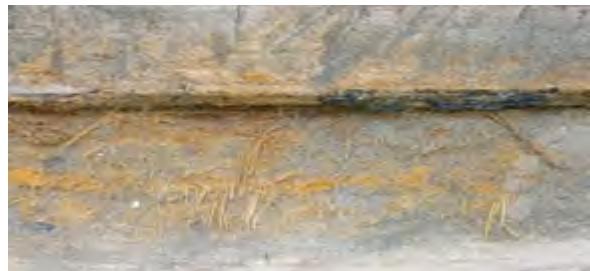
^ Рис. 7. Очаг воздействия домовыми грибами

Поверхность деревянной стены 1-го этажа северного фасада здания местами поражена коррозией. Наблюдаются деструкция древесины вследствие поражения бурой (*Serpula lacrymans*) и белой гнилью. Глубина коррозии составляет 15–20 мм (рис. 7).

Пробы №№ 6, 7 взятые с северной наружной стены здания в осях В–(3–4), показывают наличие бурой и белой гнили. Гниль белая волокнистая (англ. white rot) – гниль, вызванная дереворазрушающими грибами, которые поражают древесную целлюлозу и лигнин и в основном обесцвечивают древесину. Пораженная древесина часто приобретает пеструю окраску, напоминающую рисунок мрамора. При сильном разрушении древесина становится

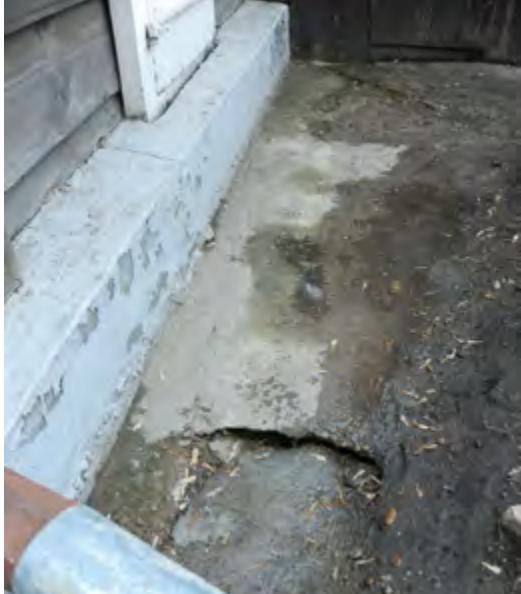
^ Рис. 8. Результат обследования цоколя и отмостки

При обследовании обнаружены трещины в конструкции бетонной отмостки здания и кирпичного цоколя; участки с поверхностной коррозией бетонной отмостки; повсеместное замачивание бетонной отмостки, биоповреждения в виде мхов.

Имеются горизонтальные и вертикальные трещины в штукатурном слое цоколя. Местами, особенно со стороны брандмауэрной стены, обнаруживается замачивание цоколя здания, биоповреждения в виде мха.

Микологические обследования цоколя и подвала показали повсеместное замачивание бетонной отмостки, биоповреждения в виде мхов и альгоценозов: зелеными водорослями (*Chlorophyta*), сине-зелеными (*Synechophyta*) (рис. 8).

Для предупреждения микробиологического повреждения возможна химическая обработка пораженных материалов здания. Для химической обработки рекомендуется применение антисептического препарата. Для защиты от увлажнения внешней и внутренней поверхности цоколя в подвале рекомендуется использовать гидрофобизатор глубокого проникновения.

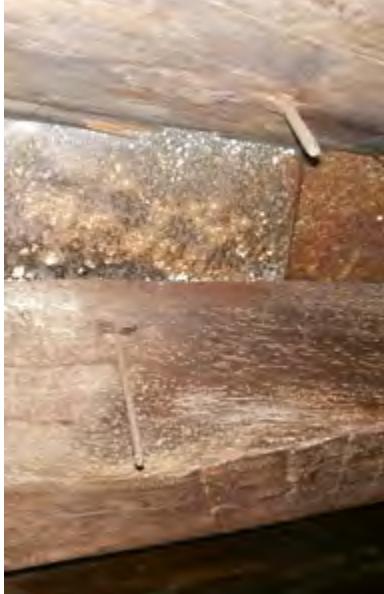
^ Рис. 10. Микологические обследования чердака, плесневые обрастаия

В пробах (зонды №№ 11, 12, 13), взятых на стропилах и несущих балках стропильной системы крыши, древесина в состоянии бурой деструктивной гнили во II стадии гниения – «мягкая деструктивная гниль». Такая гниль образуется на древесине периодически увлажняемых строительных конструкций в процессе развития на ней домовых дереворазрушающих грибов, таких как *Poria vaporaria* (белый домовый гриб) и *Coniophora cerebella* (пленчатый домовый гриб). На древесине обрешетки металлического настила крыши обнаружены мицелии плесневых грибов; пробы №№ 11, 12, 13 показали наличие *Penicillium spp.*

Металлическая кровля с внутренней стороны на чердачке подвержена коррозии, покрыта колониями плесневых грибов. На стропильной конструкции крыши очаги старой деструктивной гнили выявлены повсеместно. Обнаружены очаги грибной микрофлоры вследствие действия грибов *Poria vaporaria* (белый домовый гриб) и *Coniophora cerebella* (пленчатый домовый гриб).

Древесина обрешетки и металлического настила крыши поражена мицелиями плесневых грибов *Penicillium spp.* Из-за отсутствия проветривания чердачного помещения древесина обрешетки влажная, поражена плесенью глубиной более чем на 1 см (рис. 10).

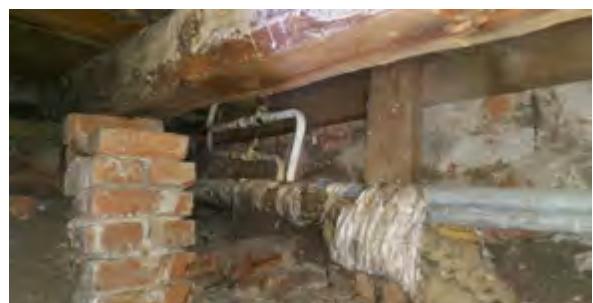
> Рис. 9. Биоповреждения подвального помещения

В подвальных помещениях обнаружены биопоражения в виде подсохшей плесени: пробы №№ 9, 10 домового гриба *Coniophora puteana*, *Poria vaporaria* (белый домовой гриб) (табл. 2). Установлено, что на данном участке здания происходит активное увлажнение фундамента здания ливневыми и грунтовыми водами (листы технического обследования №№ 7, 8). Во время отопительного сезона подвальные помещения хорошо отапливаются, что вызвало подсыхание плесневого гриба.

В подвальных помещениях при обследовании в осях (Б – В) – (3–4) обнаружены биоповреждения в виде подсохшей плесени пленчатого домового гриба *Coniophora puteana*. Установлено, что на данном участке здания происходит активное увлажнение фундамента здания ливневыми и грунтовыми водами (рис. 9).
