Исследование групп построек вокруг одного из крупнейших храмов средневековой армянской столицы Ани проводится на основе письменных источников и кроков раскопок XII кампании 1913 года Анийской археологической экспедиции под руководством Н. Я. Марра. Сопоставление имеющихся в этих документах данных, а также поиск и анализ нынешнего состояния отдельных построек приводят к новому осмыслению структуры городского участка, его доминант и происходивших на протяжении трех-четырех веков изменений.

The study of groups of buildings around one of the largest churches in the medieval Armenian capital of Ani is based on written sources and excavation findings from the XII campaign of 1913 of the Ani Archaeological Expedition led by N. J. Marr. A comparison of the data available in these documents, as well as the search and analysis of the current state of some buildings, lead to a new understanding of the structure of the urban area, its dominants and the changes that have taken place over three or four centuries.

Постройки вокруг церкви Спасителя в Ани / Constructions around the Church of the Redeemer in Ani

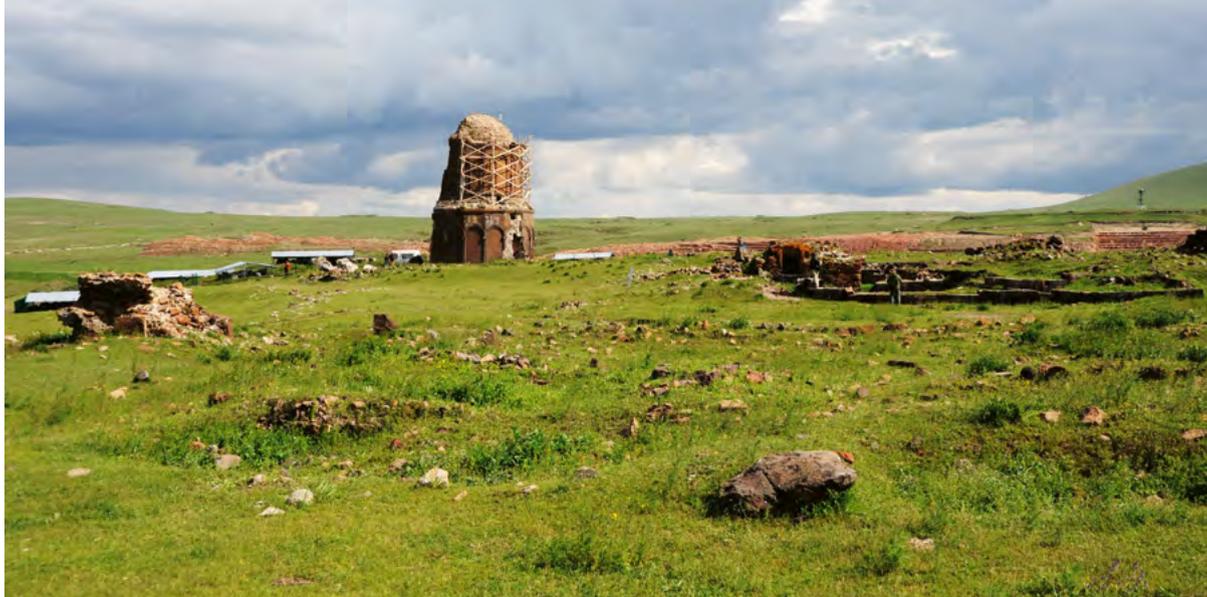
< Рис. 1. Панорама участка городища Ани с церковью Спасителя. Вид с севера. Фото А. Казаряна. 2013

Раскопки XII кампании были сосредоточены вокруг церкви Спасителя (Сурб Пркич) (рис. 1–2). Эта выдающаяся постройка типа восьмиконха с внешней композицией в виде купольной ротонды была возведена, согласно строительным надписям, князем Абулгарибом Пахлавуни в 1035 или 1036 году [3, с. 42–48 (п. 121–135), 4, pp. 128–129, 1, § 10]. Согласно источникам и нашим оценкам храм восстанавливался дважды: в 1192 и в 1342 году [5, с. 19].

Сейчас сохранился только остаток пары блоков ступени основания в северо-восточном углу и массив бутобетона основного яруса этой постройки (рис. 1, 5). Крупные бутовые камни, среди которых не только охристые, но и черного цвета вулканические породы, перекликаются с материалом толстостенных Смбатовых стен Ани конца X века, отчасти и со стеной церкви Спасителя в местах ее утолщений. К сожалению, особенности бутобетонной начинки стен в постройках различных эпох на материале Ани не изучались, и подобные исследования в должной мере не проводились в рамках всей армянской архитектуры. Следовательно, мы лишены надежной опоры при анализе остатков стен интересующего нас мавзолея.

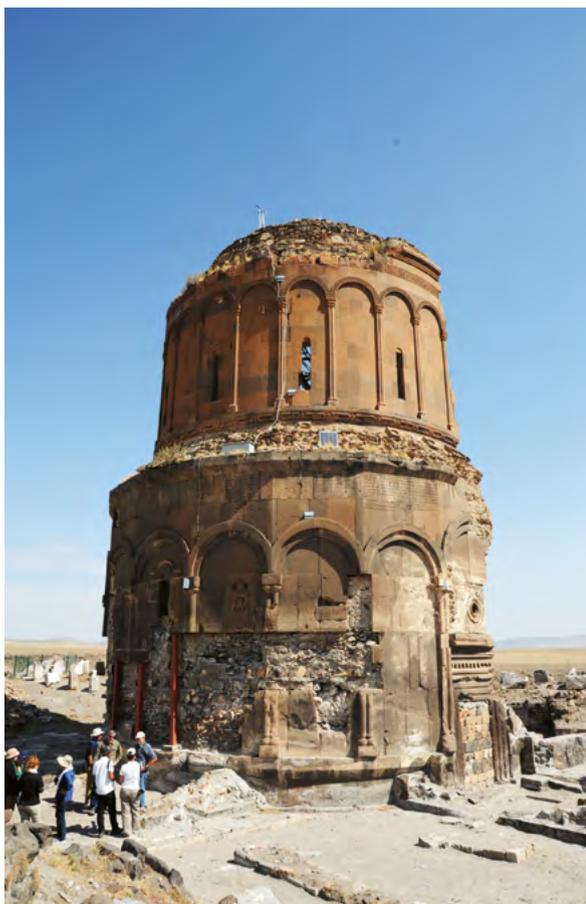
v Рис. 2. Церковь Спасителя в Ани. Вид с юго-запада. Фото А. Казаряна. 2012

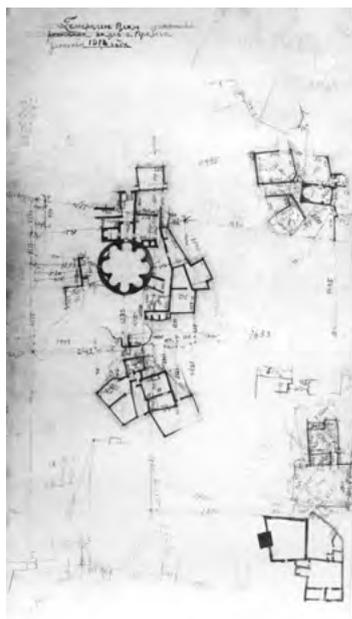
^ Рис. 3. Генеральный план участка раскопок около церкви Спасителя, кр. Анийская археологическая экспедиция. 1913. Научный архив ИИМК РАН, Q 756-97

Основной целью XII кампании были поиски дворца князя Абулгарива, который, по надписи 1036 года католикоса Петроса, был построен вблизи церкви Спасителя. Археологические работы охватили громадную площадь, раскрыть которую не позволяли ограниченные возможности экспедиции. В итоге были раскопаны пять групп построек, каждая из которых открыла новые страницы в истории городской жизни Ани (рис. 3).

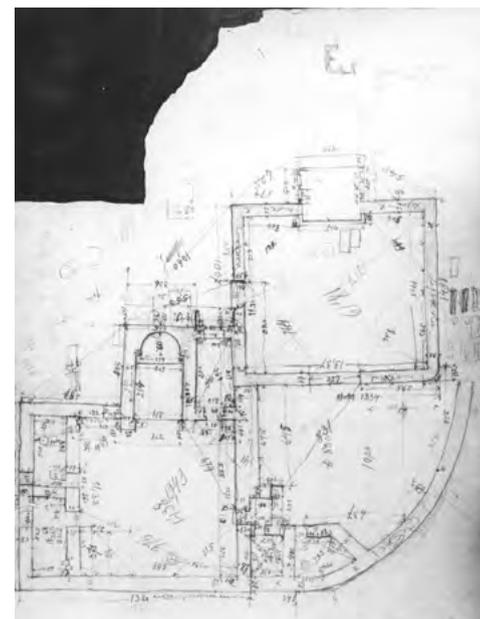
^ Рис. 4. Группа построек к северо-западу от церкви Спасителя, кр. Анийская археологическая экспедиция. 1913. Научный архив ИИМК РАН, Q 756-101

Первая группа располагалась к северо-западу от церкви Спасителя напротив Гайледзорских ворот. Здесь открыты остатки мавзолея четырехугольного двора или зала, жилого дома с часовней (рис. 4).

Древнейшей постройкой этой группы является мавзолей. Как писал Марр, это крупнейший известный ему надгробный или поминальный памятник в Армении. Ученый датировал его XI веком. Мавзолей дошел в сильно разрушенном состоянии: сохранился только нижний ярус высотой до 2,5 м. Мавзолей был опоясан одной ступенью высотой 0,51 м, на которую опирались пилястры с базами и капителями. Марр достаточно подробно описал внешние формы постройки: «<...> на углах вместо парных полуколоннок тройные, так что с каждой из двух сторон видны по две. Украшенные ими стены были сложены из крупных плит, размерами простенка между парными полуколонками. Наилучше сохранилась восточная

К мавзолею был пристроен прямоугольный зал или двор, вовлекая древнюю постройку в свою структуру. Он датирован Н. Я. Марром XII–XIII веками. Изначально жилой, этот зал с земляным перекрытием был превращен в кладбище, а затем в примитивное жилище [6, с. 115].

Жилой дом с часовней – центральный объект группы. Его главная особенность – присутствие в композиции небольшой часовни с алтарной апсидой, в результате чего зал светского характера соседствовал с сакральным пространством.

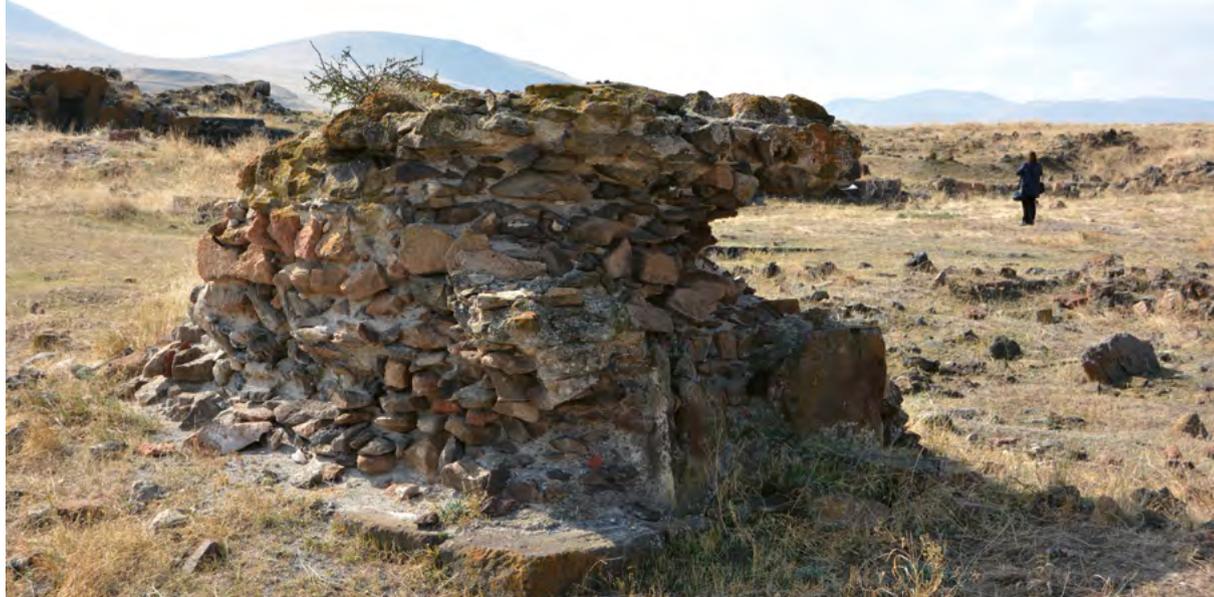
> Рис. 5. Остатки мавзолея. Вид с северо-востока. Фото А. Казаряна. 2018

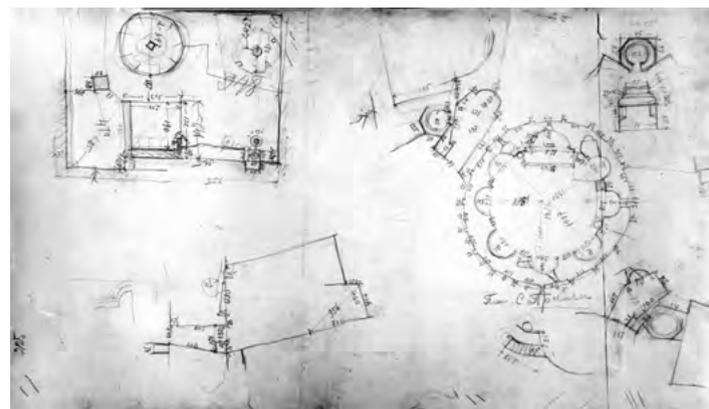
> Рис. 6. Маслодавильня к северу от церкви Спасителя, кр. Анийская археологическая экспедиция. 1913. Научный архив ИИМК РАН, Q 756-99

Во второй группе, расположенной по соседству с первой, через улицу с юга раскопки открыли постройку, относившиеся к хозяйственно-производственной стороне жизни города: маслодавильню и пристройки к ней с севера и запада (рис. 6).

Откопанная маслодавильня не принадлежит к числу самых крупных, и здание сохранилось неполностью, но обнаруженные детали оборудования позволяют восстановить функциональное устройство. Хорошо сохранилось гнездо для концов бревен пресса, хотя часть крупных камней была унесена. Под гнездом распола-

галось пустое углубление для глиняного чана (караса), в который стекало выжимавшееся масло. Перед этим углублением обнаружена круглая, почти воронкообразная неглубокая яма, также вмещавшая какой-то утраченный сосуд. Напротив гнезда, почти у самого северо-восточного угла, найдено большое колесо из цельного камня диаметром 1,76 м. В четырех местах на нем имеются выемки, напоминающие «ласточки хвосты». Ближе к печи сложен большой круг диаметром 3,40 м из камней, в который вписан каменный диск с квадратным отверстием в центре. Верхнее цельное колесо меньшего размера, которое приводилось в движение животным и выжимало лен, на месте отсутствовало. Правее гнезда сохранилась печь (высота полой части 0,55 м), на которой сушили лен. Часть помещения с каменным полом, вероятно, была отведена для работавших здесь людей. Перекрыта была, по-видимому, не вся маслодавильня, а лишь часть, прилегавшая к печи; здесь найдена нижняя часть пилона, поддерживавшего крышу. Так, Марр пишет об остатках этого производственного комплекса [6, с. 117–118].

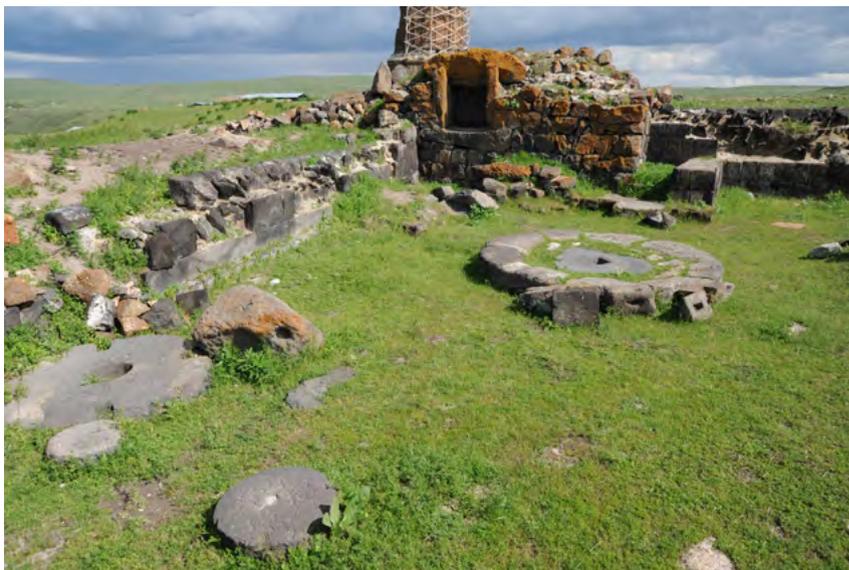
> Рис. 7. Остатки маслодавильни. Вид с севера. Фото А. Казаряна. 2018

Почти все отмеченные элементы структуры в наши дни можно проследить на данном памятнике, вторично раскрытом (рис. 7). Примером подобной маслодавильни служит постройка в Татеве вне стен монастыря, которая восстановлена и музеефицирована.

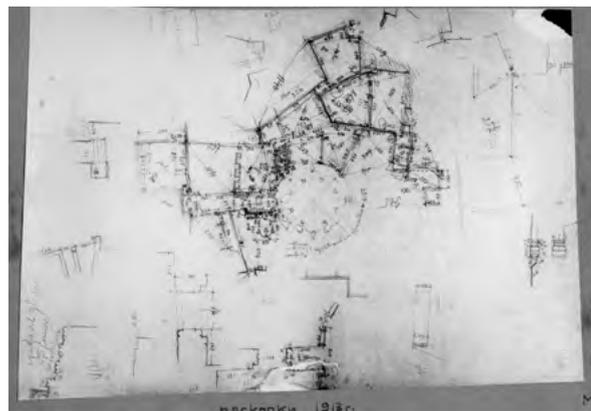
< Рис. 8. Группа построек у церкви Спасителя, крок. Анийская археологическая экспедиция. 1913. Научный архив ИИМК РАН, Q 756-98

Пятая группа открылась в ходе раскопок у стен самого храма Спасителя (рис. 8–9). Это остатки портика со звонницей, построек, примыкающих к этому портику и к западной стене храма, ограды, расположенной в нескольких метрах от восточной стороны храма. Основания стен всех этих пристроек заново были раскрыты спустя 100 лет после исторических раскопок в ходе реставрационных работ на церкви Спасителя.

От самой звонницы на месте сохранилось мало, лишь один ряд кладки ее стен. Однако именно он поставил перед исследователями загадку. Как пишет Марр, камни кладки имели большие размеры (высота до 1,47 м при ширине 0,84 м, высота 1,57 при ширине 1,11 м) и темный цвет. Эти плиты были слишком велики для строительной техники конца XIII века, когда, согласно сохранившейся надписи, в 1291 году была сооружена колокольня. Н. Я. Марр приходит к выводу, что, если бы не явные признаки поздней пристройки, эти стены можно было бы принять за древнее сооружение: «<...> особенности материала, а также и степень изношенности его настолько характерны, что, не будь явных признаков пристроенности звонницы к храму в позднейшее время, указание надписи о сооружении колокольни в 1291 г. пришлось бы толковать так: в названном году древняя постройка, одного времени с самим храмом и из одного с ним материала, была приспособлена для использования ее в качестве колокольни. Теперь же остается один выход, именно признать, что камни при сооружении колокольни церкви Спасителя в 1291 г. были использованы древние, извлеченные из развалин какой-то капитальной постройки, современной храму Спасителя» [6, с. 112]. Масштаб заимствования большой: только в нижнем ряду портика (основания колокольни) использовано 24 таких камня. Всего же в окрестных постройках (включая длинную стену и соседние помещения) насчитано около 200 подобных плит. Судя по размерам и качеству материала, а также по тому, что эти камни расточительно использовались даже для незначительных сооружений, источник материала находился в непосредственном соседстве. Марр заключает, что этим разобранным древним зданием был дворец князя Абулгарипа и найден был не сам дворец, а, судя по всему, его разобранные части –

Нижняя часть звонницы служила притвором или сенью. В ней было три проема (помимо входа в сам храм). Западный и южный вели наружу. Восточный – в часовню, пристроенную к звоннице. Она представляла в плане четырехугольник с круглой абсидой и также была сложена из больших плит (всего использовано 28 штук). Строители не жалели материала. Цельные крупные тесаные плиты укладывали даже там, где они сразу закрывались алтарным возвышением. За южной дверью звонницы открывалось удлиненное помещение, стены которого также были выведены из того же капитального темного камня [6, с. 112].

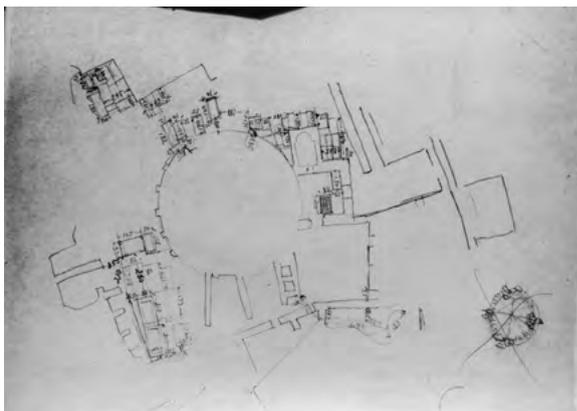
< Рис. 9. Группа построек у церкви Спасителя, крок. Анийская археологическая экспедиция. 1913. Научный архив ИИМК РАН, Q 756-100

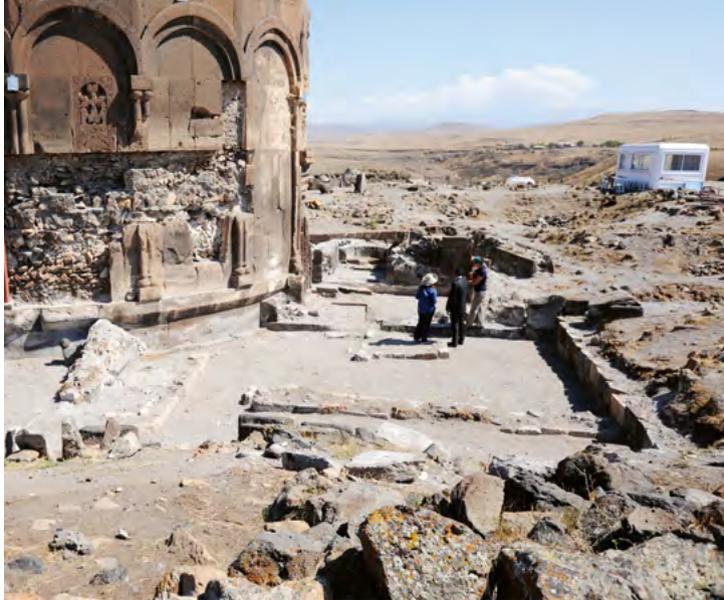
< Рис. 10. Остатки построек к югу от церкви Спасителя.
Фото А. Казаряна. 2012

В наши дни вновь раскопанный тот же участок содержит один ряд или вовсе основания стен разных построек с минимальным числом больших камней (рис. 10). Видимо, остальные были увезены.
