Статья посвящена критическому состоянию храма Успения Пресвятой Богородицы в селе Калинино Нерчинского района Забайкальского края, самого старого каменного сооружения от Байкала до Тихого океана. Высказаны сомнения в правильности принятого решения о консервации объекта, проект которой не предусматривает ликвидацию главной причины разрушения храма.

## Самая древняя от Байкала до Тихого океана / The Oldest from Baikal to the Pacific Ocean

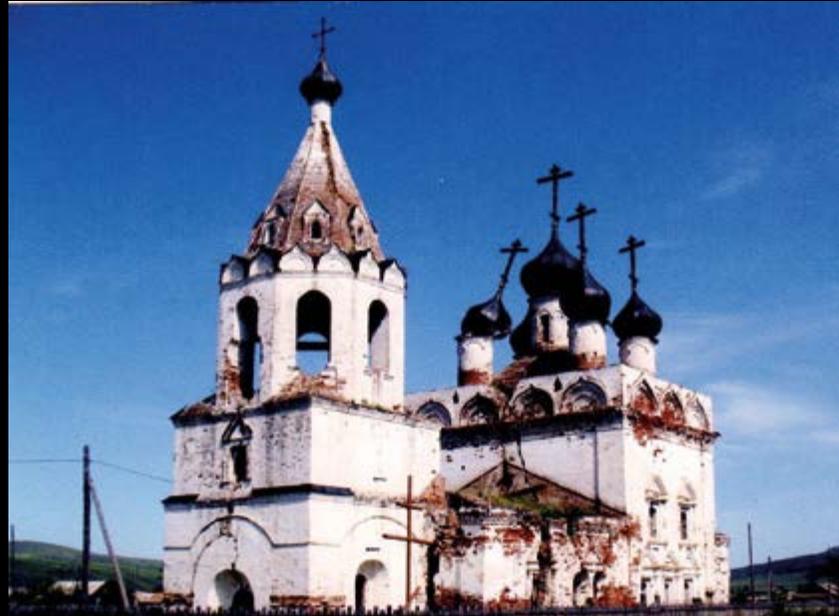
Как показали результаты инженерно-геологических изысканий, основной причиной стали особенности грунтов основания, которые представлены 6-метровым слоем мелкого песка и глины, с включением иловых отложений. А вот ниже этого слоя была скала, до которой строители храма так и не дошли. При сезонном промерзании глубиной до 4,5 м этот слой обладает ярко выраженными свойствами пучения, а при оттаивании – свой-

ствами просадочности. А поскольку при строительстве храма никаких противопучинистых мероприятий не было предусмотрено – разрушительный итог закономерен. Но это сейчас нам все очевидно, а в те времена кто мог предвидеть этот печальный результат? И тем не менее здание простояло более 300 лет.

Нынешнее состояние храма удручает... Полностью обрушилась конха (полусферическое перекрытие) над алтарем. Срезаны металлические затяжки в трапезной, которые воспринимали распор кирпичного свода. В настоящее время часть свода обрушилась, что делает нахождение людей в стенах трапезной чрезвычайно опасным. Несмотря на это в храме до сих пор проводятся экскурсии.

Наружные стены, на которые опирается свод, отклонились от вертикального положения на 4–5 градусов, что также грозит обрушением. Прогнившие каркасы куполов с покосившимися крестами оскверляют чувства верующих.
